舗装個別施設計画

令和元年6月

田野畑村

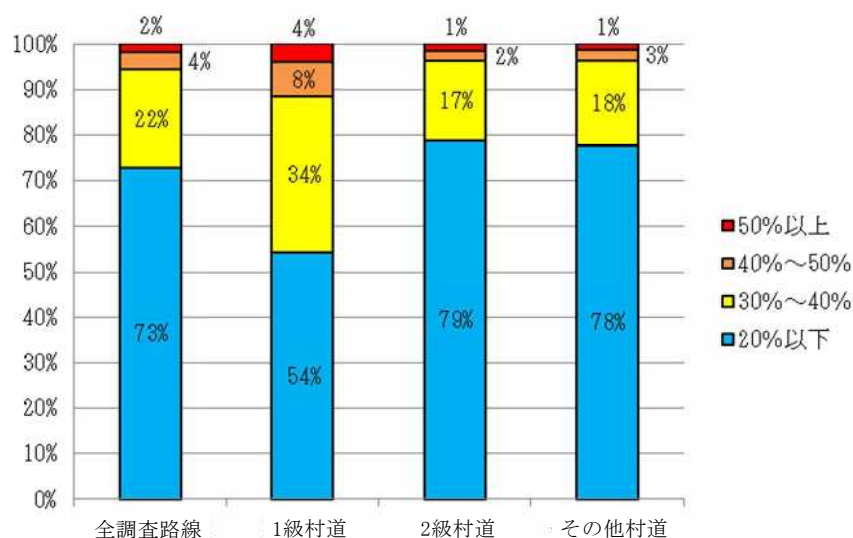
道路種別ごとのひび割れ分布図

道路種別ごとの平均ひび割れ率は、1 級村道で 20.9%、2 級村道で 12.7%、その他村道で 14.0% であります。対象路線全体の平均ひび割れ率は 15.2% を占めております。

損傷が大きいひび割れ率 40% 以上の路線延長は、1 級村道で 3,865m(11.6%)、2 級村道で 1,010m(3.8%)、その他村道で 3,335m(3.7%) が現状です。

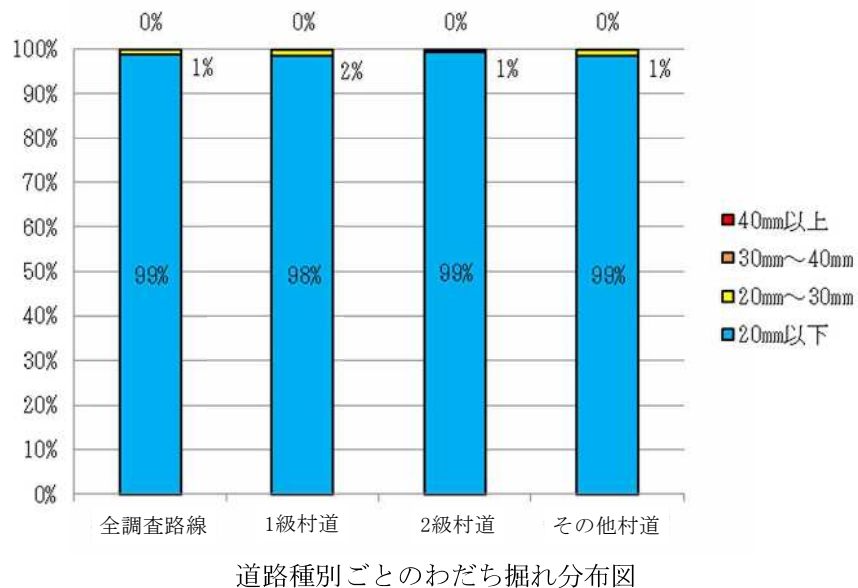
道路種別ごとの平均わだち掘れ量は、1級村道で8.1mm、2級村道で6.2mm、その他村道で6.9mmであります。対象路線全体の平均ひび割れ率は7.0mmであります。

対象路線全体では、損傷が大きい40mm以上に該当する箇所は存在していません。
