# 令和2年度 田野畑村通学路合同点検

- 1 点検日 令和2年7月29日(水)
- 2 点検場所 田野畑中学校～アズビィ楽習センター

点検箇所一覧表

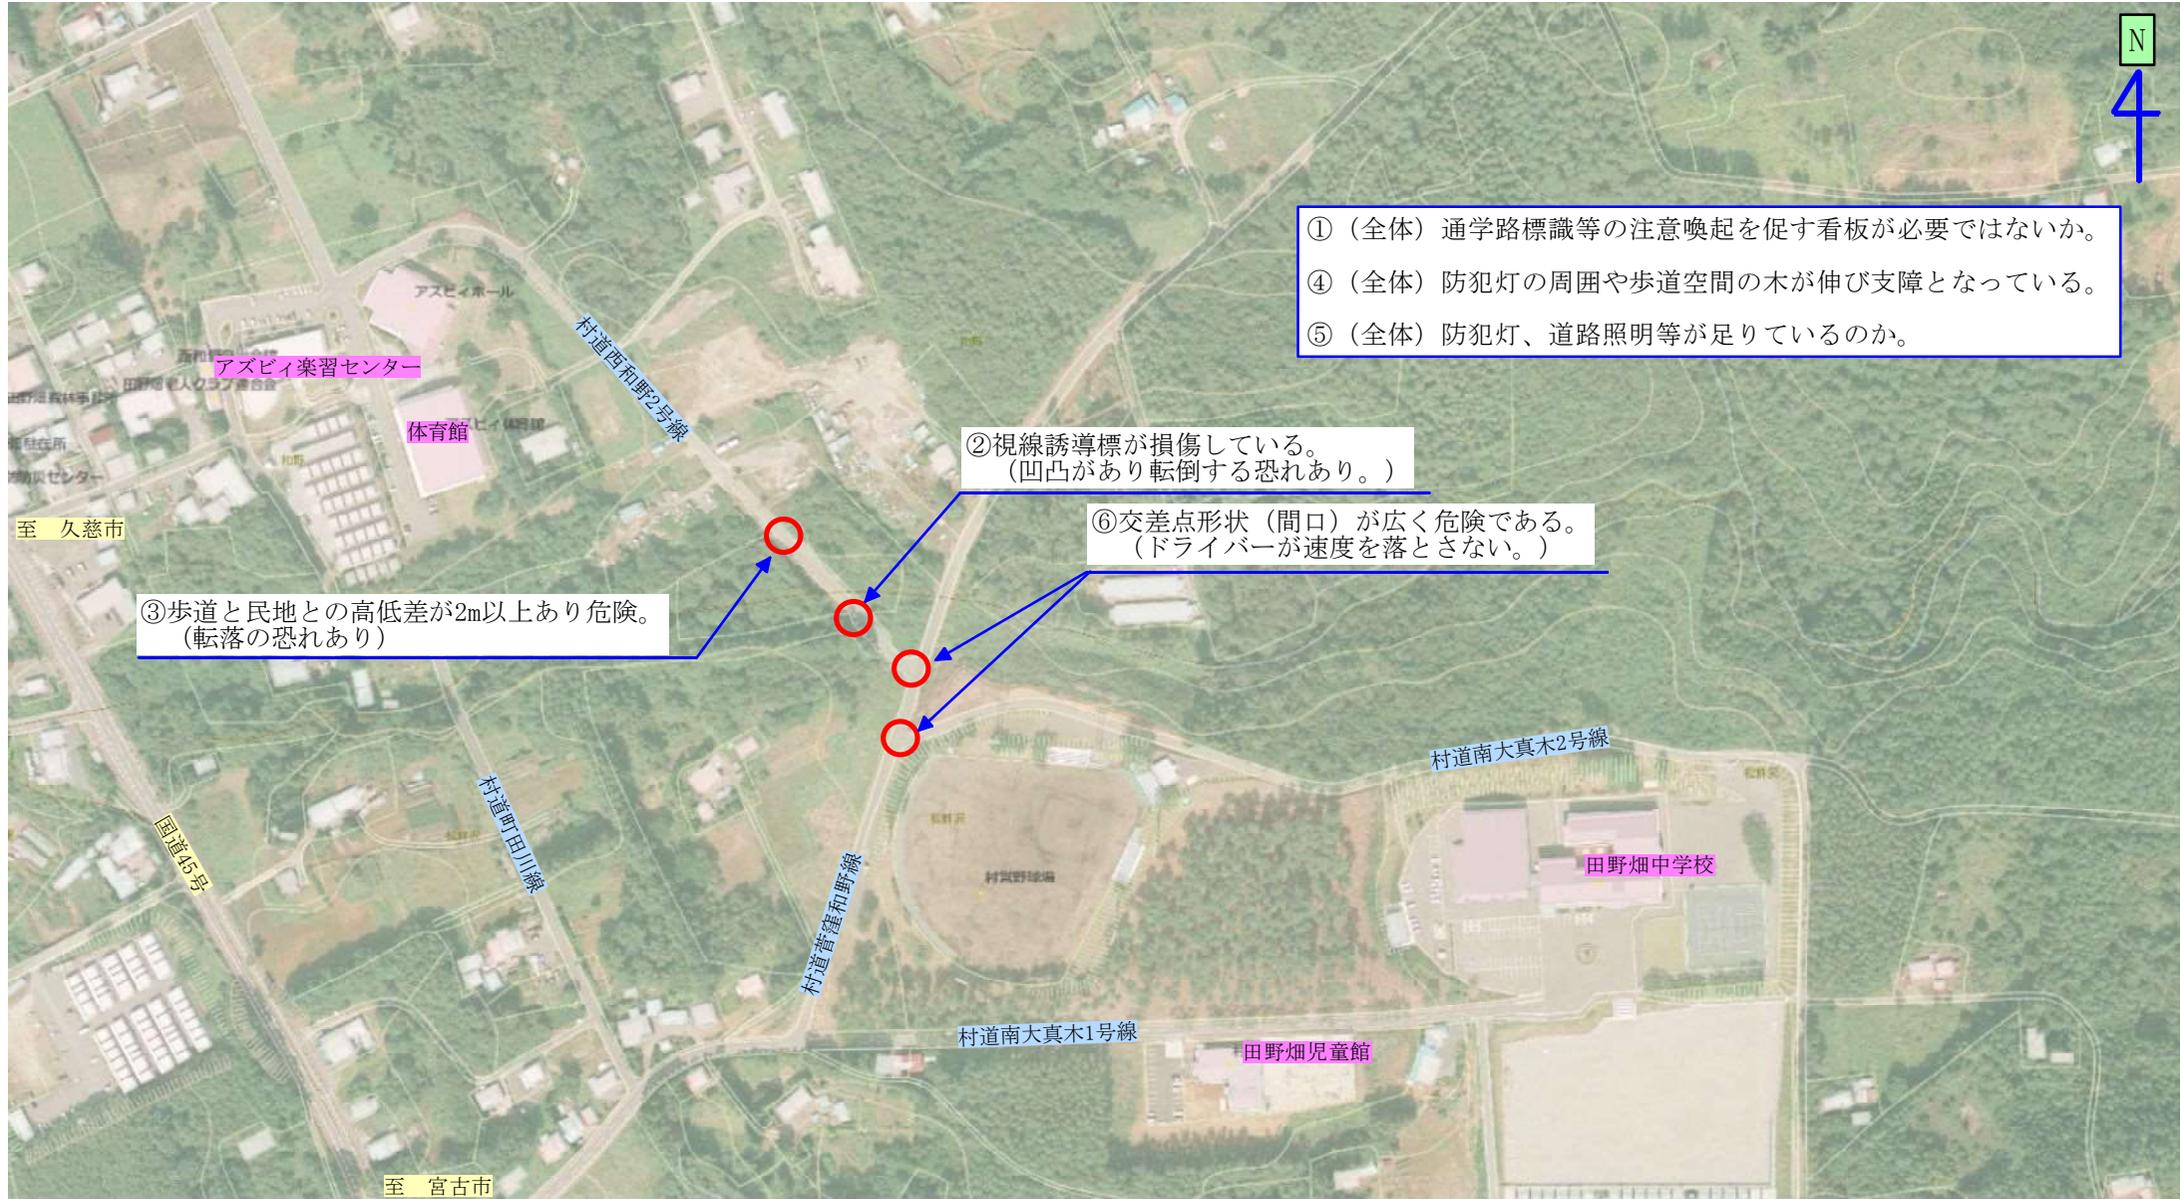
# [ 箇所図 ]

- ① (全体) 通学路標識等の注意喚起を促す看板が必要ではないか。
- ④ (全体) 防犯灯の周囲や歩道空間の木が伸び支障となっている。
- ⑤ (全体) 防犯灯、道路照明等が足りているのか。

② 視線誘導標が損傷している。  
(凹凸があり転倒する恐れあり。)

⑥ 交差点形状(間口)が広く危険である。  
(ドライバーが速度を落とさない。)

③ 歩道と民地との高低差が2m以上あり危険。  
(転落の恐れあり)

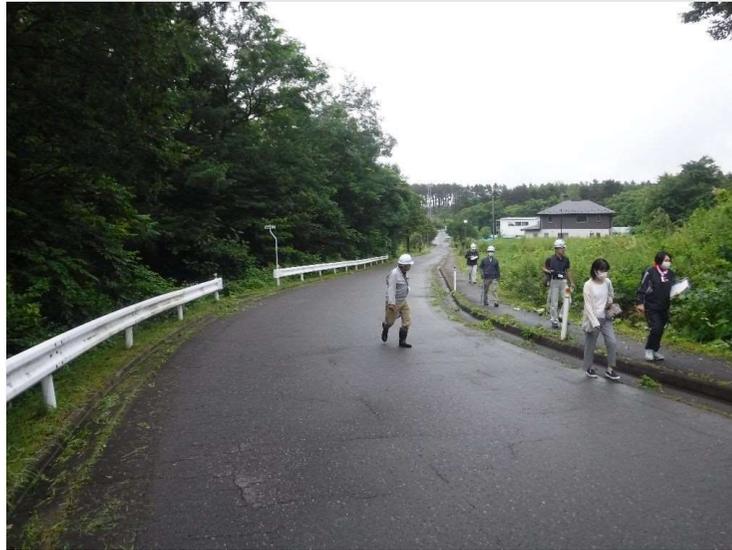
点検番号①  
路線名：村道西和野2号線、村道菅窪和野線  
対策前

- ・道路標識等の注意喚起を促す看板が必要。

点検番号	路線名	箇所	通学路の状況・危険の内容	対策内容	担当機関
1	村道南大真木2号線 村道西和野2号線	箇所図番号:①	通学路標識等の注意喚起を促す看板が必要ではないか。	現地調査を実施し適切な処置を行う。 ※令和2年10月23日 「通学路徐行」標識を2箇所に設置。	田野畑村役場 地域整備課
2	村道西和野2号線	箇所図番号:②	道路付属物(視線誘導標等)が除雪等で損傷しているので修繕したほうがよい。 ※凹凸があり歩行時転倒する恐れがある。	現地調査を実施し適切な処置を行う。 ※令和2年10月22日 凹凸処理完了。	田野畑村役場 地域整備課
3	村道西和野2号線	箇所図番号:③	歩道と民地との高低差が2m以上あり歩行者が転落する恐れがある。	転落防止柵を設置し歩行者の転落を防止する。 ※令和2年10月23日 転落防止柵(ロープ)を設置。	田野畑村役場 地域整備課
4	村道南大真木2号線 村道西和野2号線	箇所図番号:④	①防犯灯の周囲の木が伸び、照明範囲を狭めている。 ②歩道空間に木が伸び歩行の支障となっている。	木の所有者と協議し枝払いを行う。 ※令和2年9月10日 支障木の伐採完了。	田野畑村役場 地域整備課
5	村道南大真木2号線 村道西和野2号線	箇所図番号:⑤	防犯灯、道路照明等が足りているのか。	夜間に現地調査を実施し適切な処置を行う。 ※令和2年10月6日 夜間パトロール実施の結果、防犯灯が各所に設置されており照明に不足がないことを確認。	田野畑村役場 総務課 教育委員会 地域整備課
6	村道南大真木2号線 村道西和野2号線	箇所図番号:⑥	交差点形状(間口)が広く、危険である。 (ドライバーが速度を落とさない)	交差点部にドットラインを引き視覚的に速度を落とすようにする。 ※令和2年10月26日 ドットライン及びゼブラ明示設置完了。	田野畑村役場 地域整備課

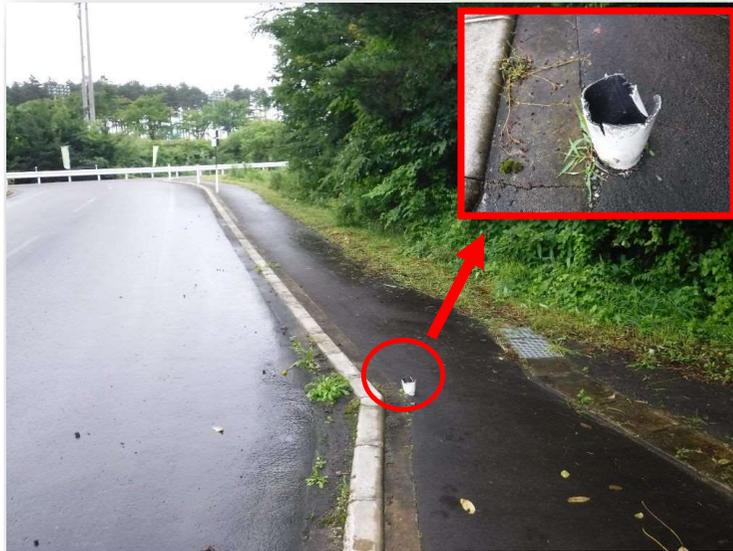
点検番号②  
路線名：村道西和野2号線  
対策前

・道路付属物(支線誘導標等)が除雪等で損傷しているのを修繕したほうがよい。

※凹凸があり歩行時転倒する恐れがある。

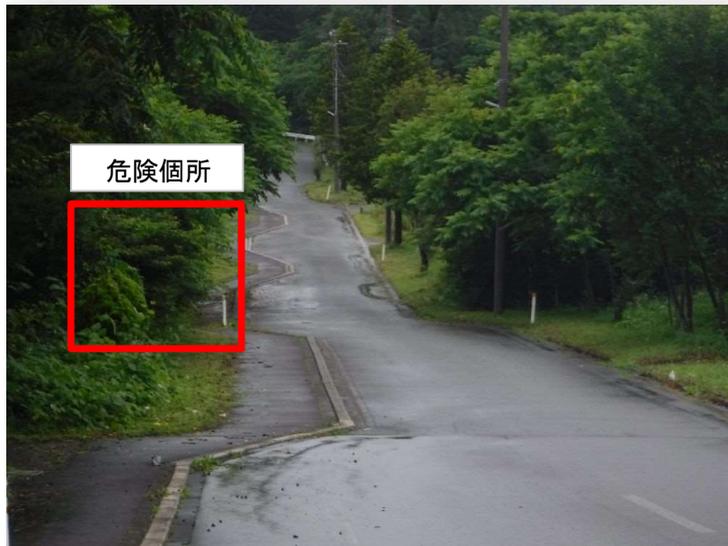
点検番号③  
路線名：村道西和野2号線  
対策前

・歩道と民地との高低差が2m以上あり歩行者が転落する恐れがある。

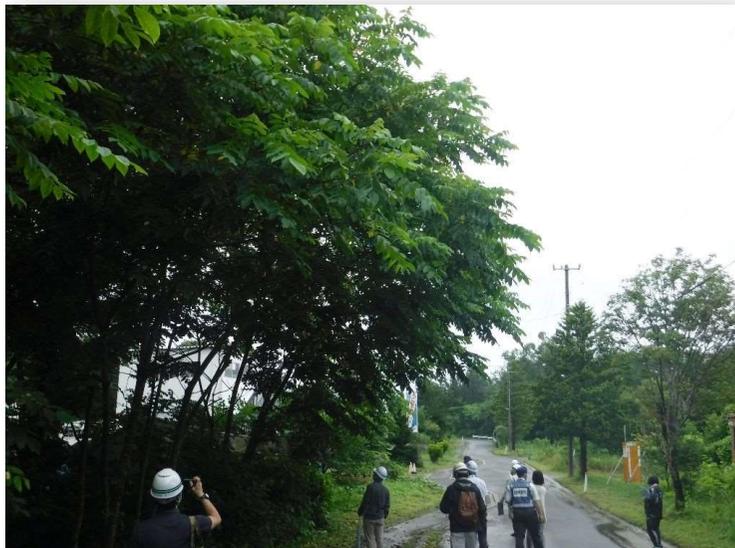
点検番号④  
路線名：村道西和野2号線  
対策前

- ・防犯灯の周囲の木が伸び、照明範囲を狭めている。
- ・歩道空間に木が伸び歩行の支障となっている。

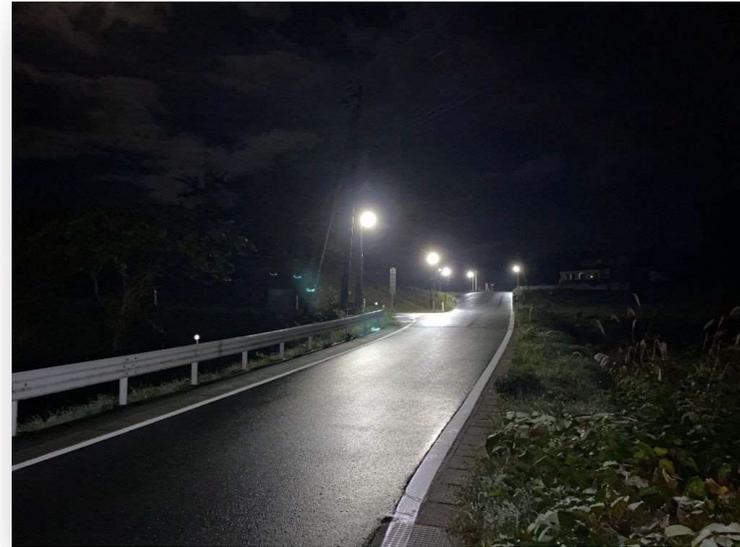
村道菅窪和野線

・防犯灯、道路照明等が足りているか。

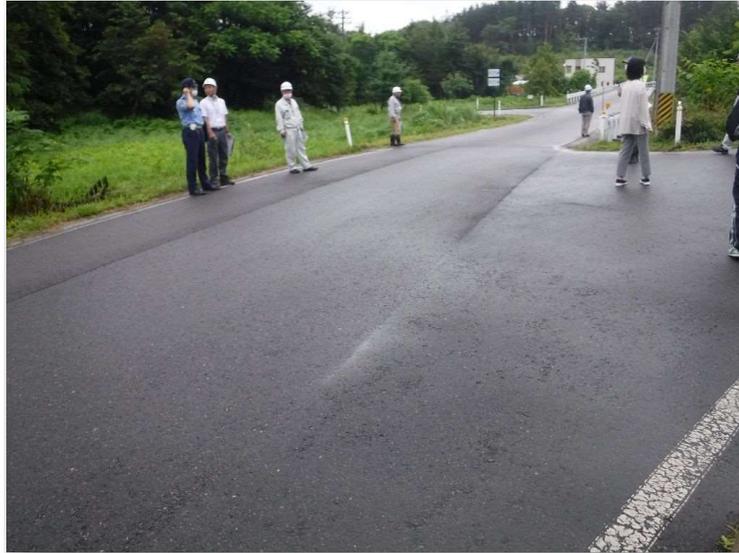
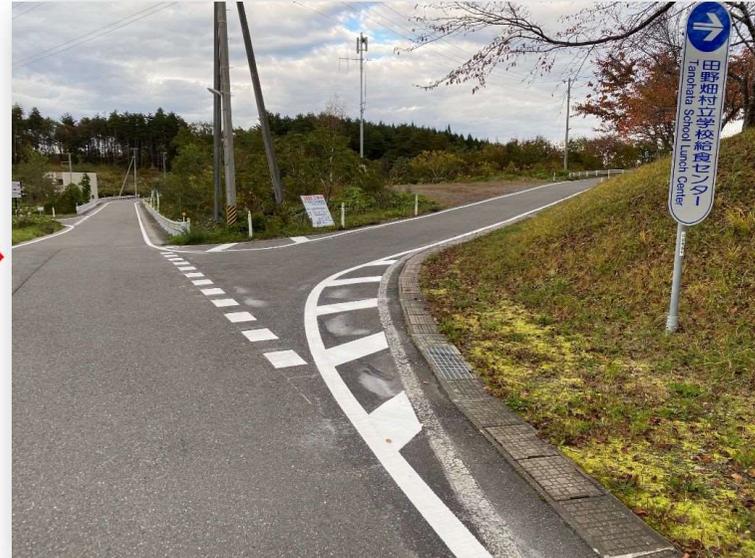
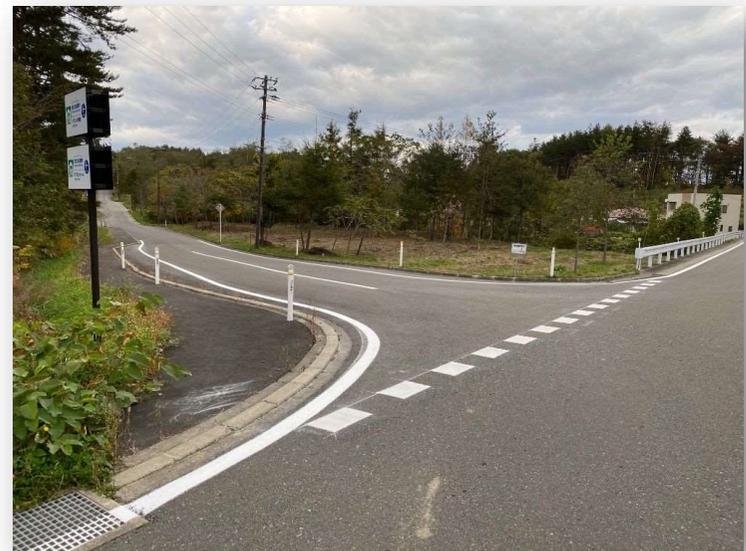
路線名：村道菅窪和野線、村道南大真木2号線、村道西和野2号線  
対策前

- ・交差点形状(間口)が広く、危険である。  
(ドライバーが速度を落とさない)
